COMOSA
CONSERVAÇÃO E REPARAÇÃO
NA RECONSTRUÇÃO

assunto **RESERVATÓRIO MAURÍCIO CARDOSO
RECUPERAÇÃO DE PATOLOGIA DO RES 005**

arquivo **TRATAMENTO DAS PATOLOGIAS.dwg**

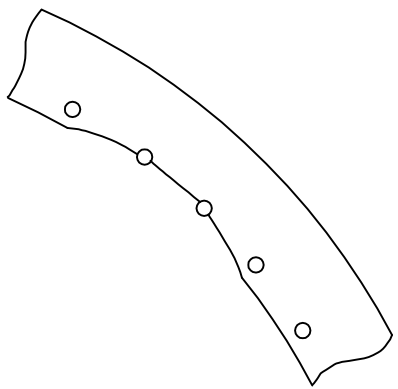
PATOLOGIA EXISTENTE -
ARMADURA EXPOSTA

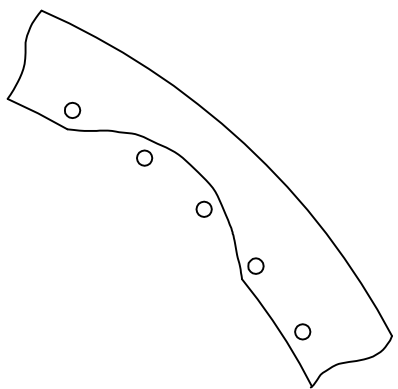
1º PASSO : ESCARIFICAR EM TORNO DA
ARMADURA EXPOSTA

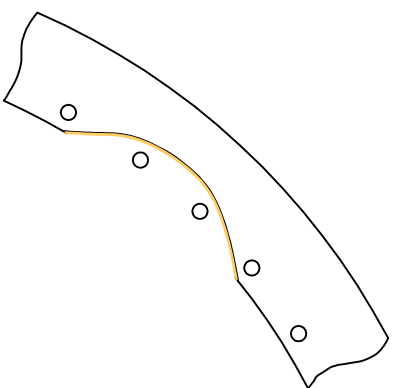
2º ETAPA: LIMPAR O SUBSTRATO E APÓS
APLICAR UMA PONTE ADERÊNCIA
REVESTIMENTO MINERAL
MONOCOMPONENTE

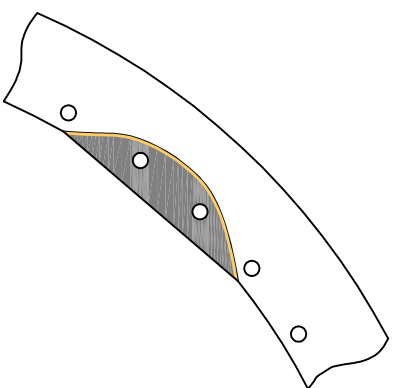
3º ETAPA: APLICAR UMA ARGAMASSA
POLIMÉRICA CIMENTÍCIA, MONOCOMPONENTE,
COMPOSTA DE AGREGADOS SELECIONADOS,
FIBRAS SINTÉTICAS E ADITIVOS ESPECIAIS.

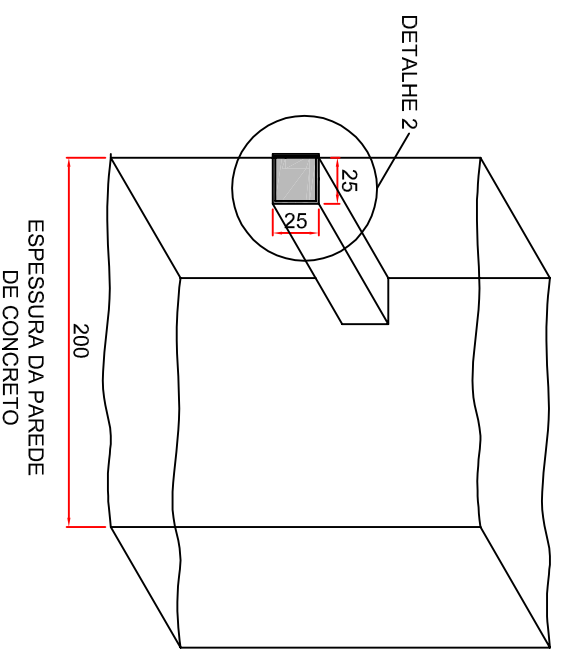
DETALHE 2

TRATAMENTO DE FISSURAS EXTERNAS E JUNTAS DE CONCRETAGEM

IMPERMEABILIZANTE CRISTALIZANTE -
camada 1 - e=1,25 mm
PREENCHIMENTO COM ARGAMASSA
CRISTALIZANTE FORMA DE DRY-PAC
-camada 1 e=23,75 mm
CAMADA 1- IMPERMEABILIZANTE
FLEXIVEL - e=1 mm
CAMADA IMPERMEABILIZANTE RÍGIDA
-camada 1 e=1,00 mm
